Recibido: 25/05/2018
Aceptado: 27/07/2018

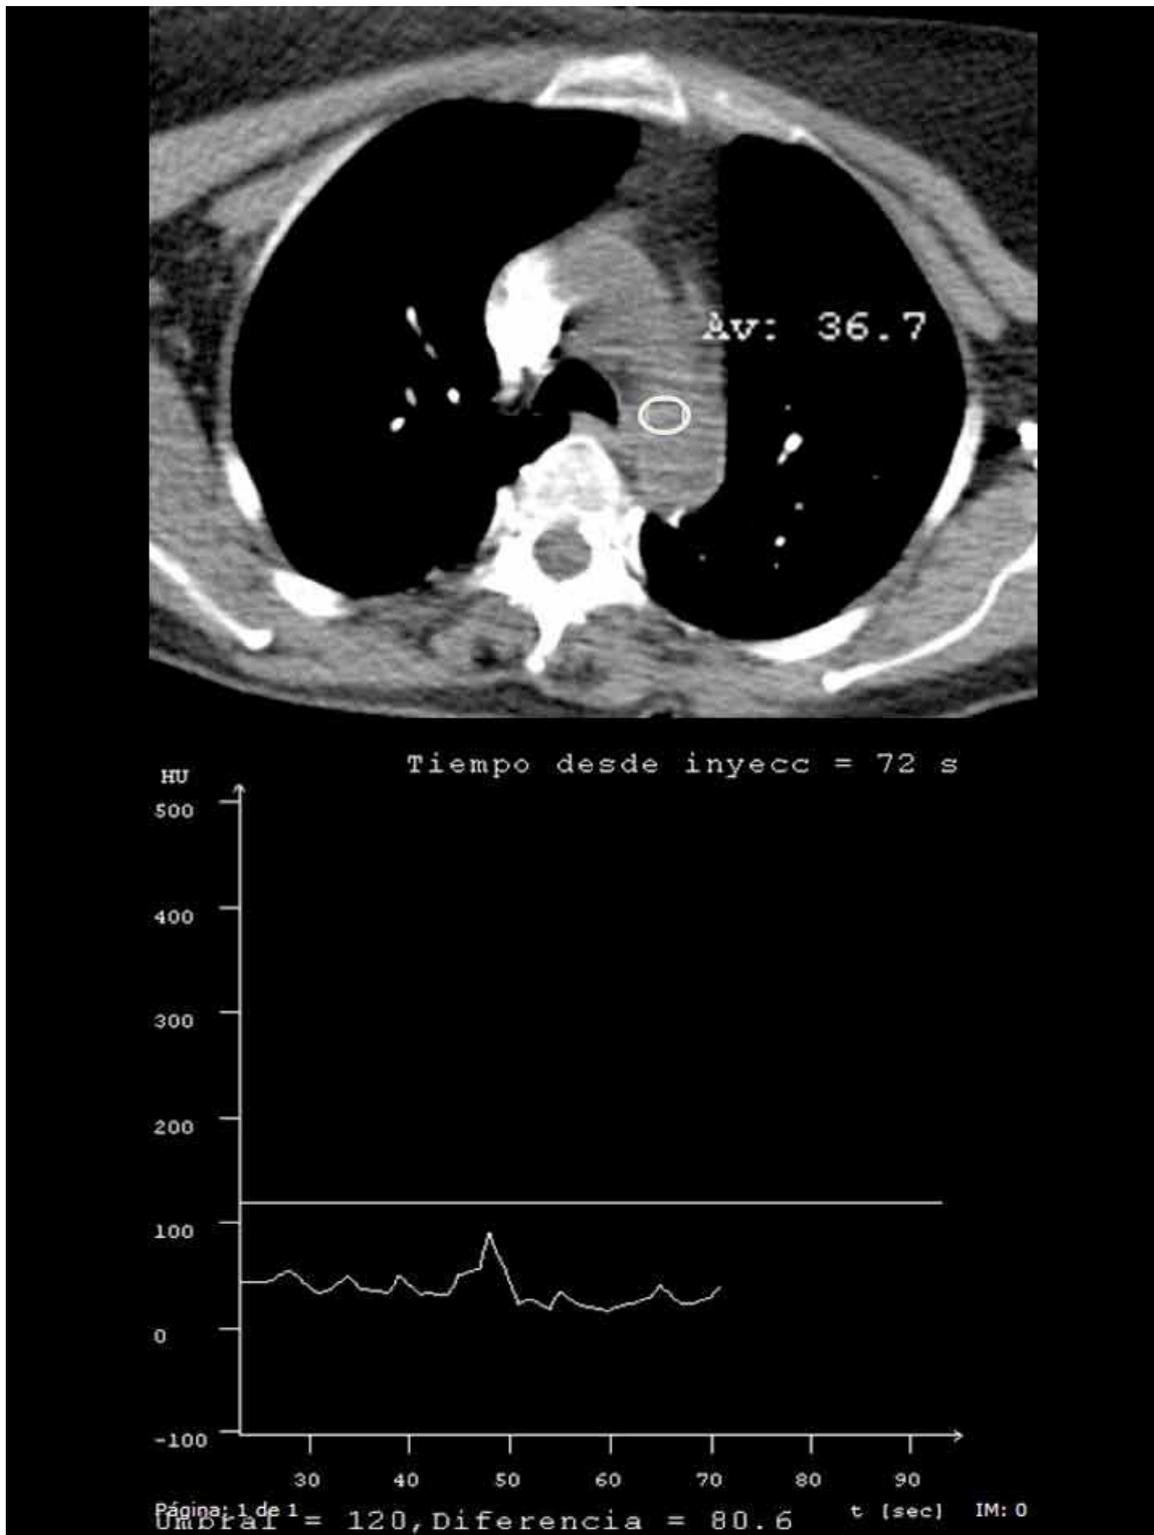
Imagen 1.

a 4ml/s de flujo. Como podemos observar en la imagen 1, pasados más de 70 segundos post inyección, el equipo seguía sin detectar aumento de la atenuación por llegada del contraste a la zona escogida. Dada esta situación, el profesional decide disparar la hélice de manera manual sin esperar más tiempo. En la primera hélice, la sorpresa del profesional es la ausencia de contraste en los vasos arteriales abdominales, manteniéndose todo el volumen en corazón y vasos pulmonares. En la segunda hélice de las solicitadas, sí que aparece contraste en la aorta abdominal, esta fase se lanza con un tiempo total acumulado de 150 segundos (imagen 2). En las posteriores reconstrucciones realizadas (imágenes 3 y 4) se puede ver de manera más evidente la escasa repleción de la aorta abdominal por el bajo gasto cardíaco debido al shock hemorrágico que estaba sufriendo la paciente.

El estudio se realizó en un tomógrafo Philips de 16 cortes por rotación. Para realizar la fase arterial solicitada por el radiólogo, se utilizó una técnica tracker de detección automática de bolus de contraste. El ROI se colocó en el cayado aórtico y el umbral se situó en 120 UH. Se inyectaron 100 ml de contraste endovenoso de 300mg/ml de concentración

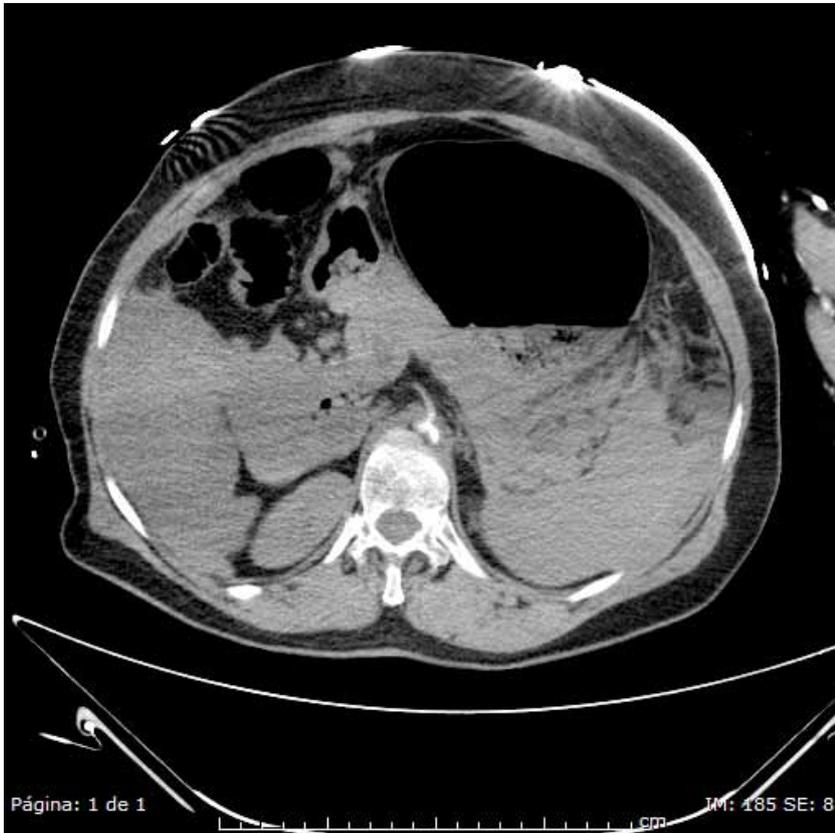
Imagen 2.

Debido a la hemorragia intrabdominal, motivo por el cual la paciente presenta dolor abdominal súbito y agudo, la aorta presenta una mínima repleción para evitar la pérdida de sangre hacia zonas periféricas preservando de esta manera, el aporte de sangre a zonas vitales como cerebro y corazón.
