Extravasación de contraste yodado

María del Pilar Miguel Galán

Enfermera en servicio de radiología del Hospital Universitario de Cabueñes.

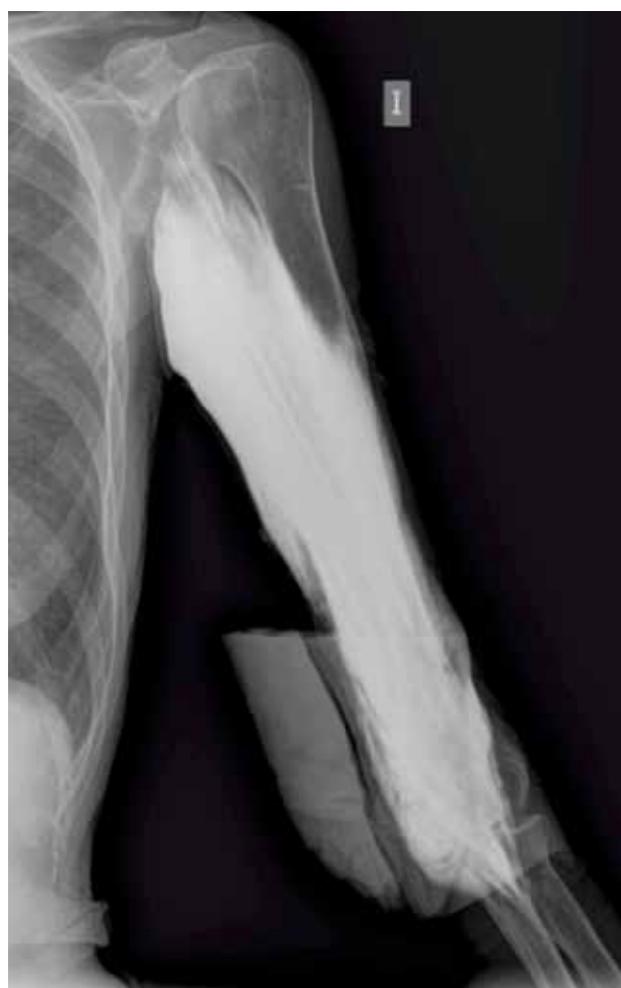
Figura 1.

Para estimar el volumen administrado y conocer el tipo de extravasación y posibles complicaciones se realizará una radiografía simple de la zona afectada (figura 1).
